BELEUCHTENDER BERICHT

Gemeindeversammlung

Kredit für die statische Verstärkung des Hallenbaddaches zur Gewährung der Sicherheit

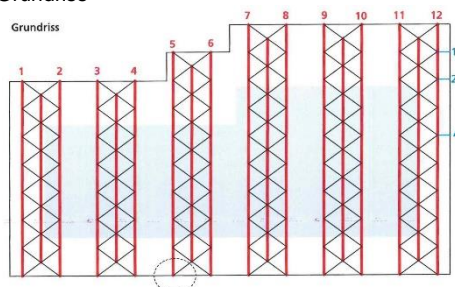
Grundriss

- Die beiden Hauptträger 5 und 7 im Bereich des Deckenabsatzes zeigten starke Korrosion mit Querschnittsverlusten zwischen 2 und 3 mm auf der Oberseite sowie bei den Seitenflächen. Zudem war der Träger 7 auf der Aussenseite komplett durchkorrodiert.

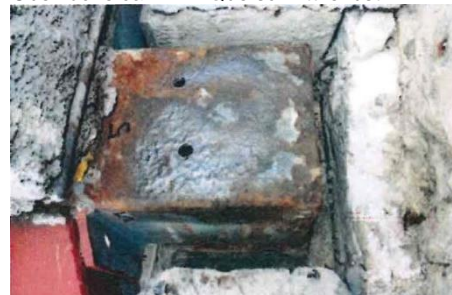
Hauptträger 5:
Seite ca. 2-3mm Querschnittverlust

Hauptträger 5:
Oberfläche ca. 2mm Querschnittverlust

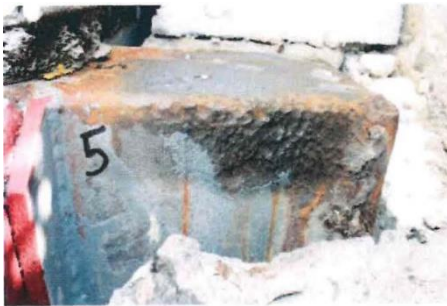
Hauptträger 5:
Aussenseite ca. 2mm Querschnittverlust

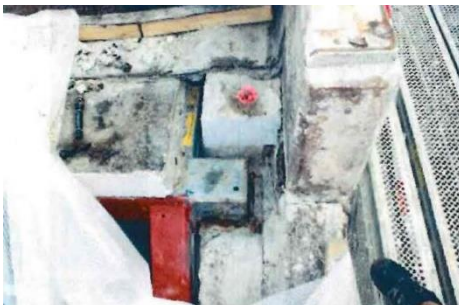
Hauptträger 7:
Sehr geringe Korrosionsspuren auf der Oberfläche

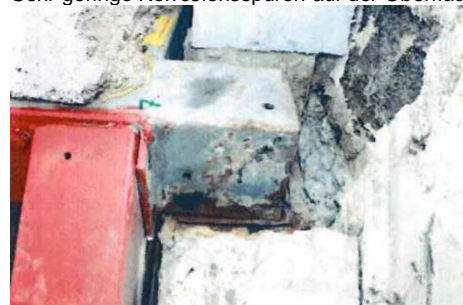
Hauptträger 7:
Seitenfläche ca. 3mm Querschnittverlust

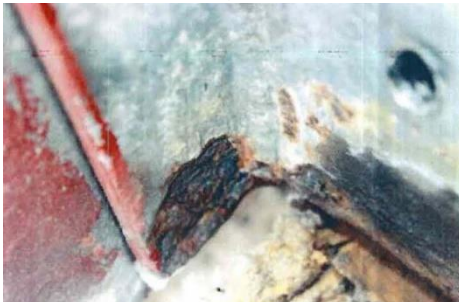
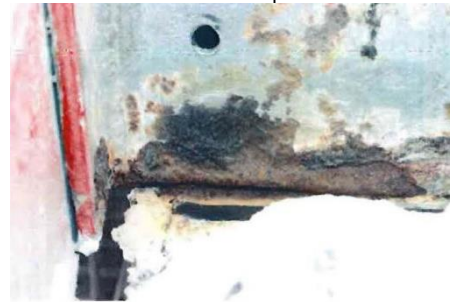
Hauptträger 7:
Aussenfläche teilweise komplett durchkorrodiert

Das daraufhin erstellte Instandhaltungskonzept sah vor, die Trägerköpfe freizulegen, abzuschneiden, zu ersetzen und im Anschluss korrekt zu dämmen und somit gegen Kondenswasser zu schützen.

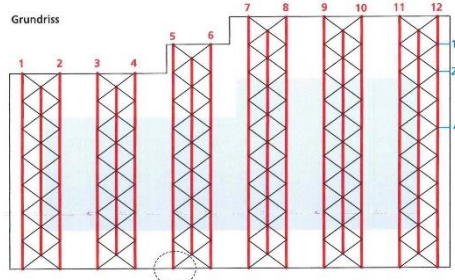
Grundriss

- Die beiden Hauptträger 2 und 10 zeigten nur geringe Korrosionsspuren.
- In den Innenräumen wurden - ausser beim Träger 7 - nur geringe Korrosionsspuren festgestellt. Im Bereich der Aussenseite beim Träger 7 waren auch auf der Innenseite starke Korrosionsspuren vorhanden, da dieser komplett durchkorrodiert war.
- Die Nebenträger waren alle sehr stark korrodiert. Die Träger 2 und 4 waren an zahlreichen Stellen komplett durchkorrodiert. Beim Träger 1 betrug der Querschnittsverlust bis zu 2 mm.

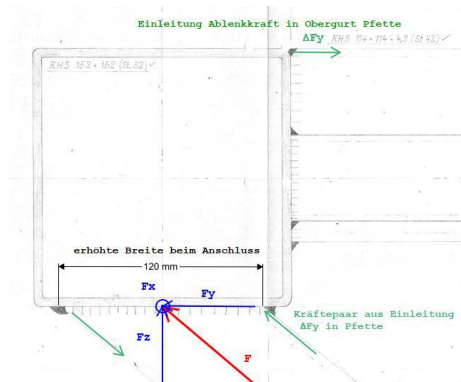
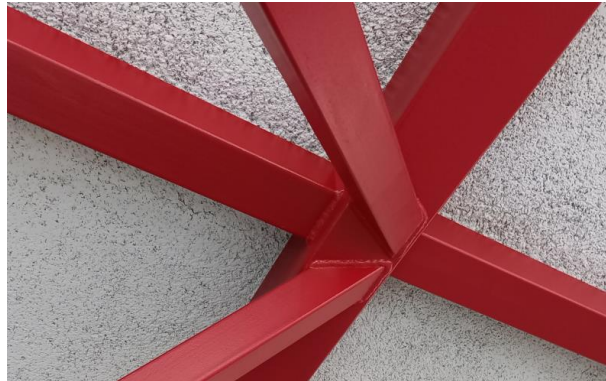
Ein gravierender Konstruktionsfehler wurde bei den Knoten Obergurt-Pfette festgestellt. Aufgrund der geringeren Profilhöhe der Pfette kann die horizontale Ablenkkraft der Streben nicht auf den Obergurt übertragen werden.

Ist-Situation bei den Knoten.

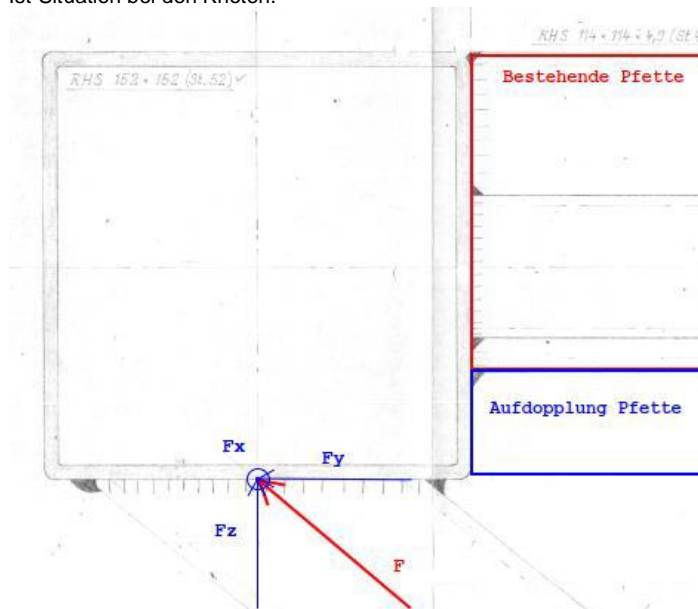
Situation nach der Verstärkung bei den Knoten.

- Auflagerverstärkung Seite zentrale Betonwand
- Aufdopplung der Pfetten
- Verschweissung Verbindung Obergurt – Auflagerstütze Seite Glasfassade
- Verschliessen der Inspektionsöffnungen an den Obergurten
- Verstärkung ungenügender Schweissnähte an den Untergurten
